蒸気漏れの 早期発見によるCO₂削減

コネクタースチームトラップ

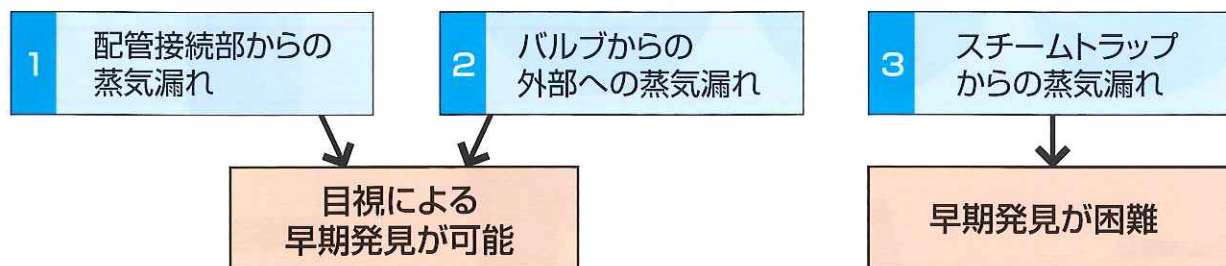
蒸気漏れの発見

1、2は目視により確認可能ですが、3はドレン配管に接続されるため、目視による確認ができません。したがって「スチームトラップからの蒸気漏れは発見しにくく、蒸気漏れも放置されやすいもの」となります。

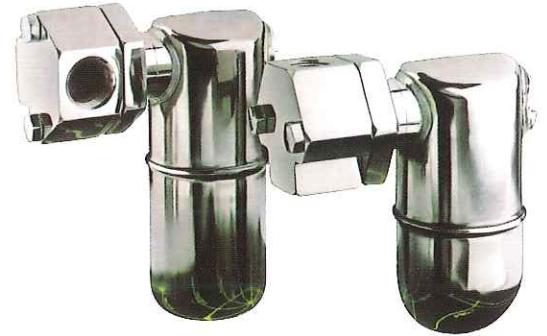
コネクターシリーズ スチームトラップは2本のボルトでスチームトラップ本体が脱着可能です。脱着に対する配管工事不要ですので、不良発見後すぐに取り替ができ、スチームロスを最小限にします。

トレース
ライン

蒸気
主管

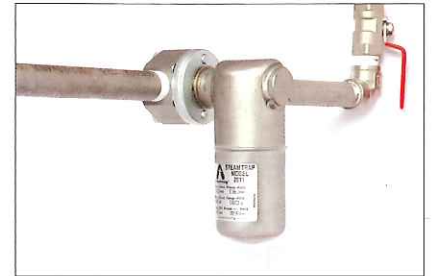
六角ボルト(2本)

配管コネクター

スチームトラップ本体

トラップの交換はボルト2本で
取り付けが簡単
